長期供用されたコンクリート舗装の 路面性状調査とすべり抵抗に関する一考察

住友大阪セメント(株) セメント・コンクリート研究所 ○遠藤 大樹
安久 憲一
鹿島道路(株) 技術研究所 横田 慎也
阪神高速技術(株) 技術部 久利 良夫

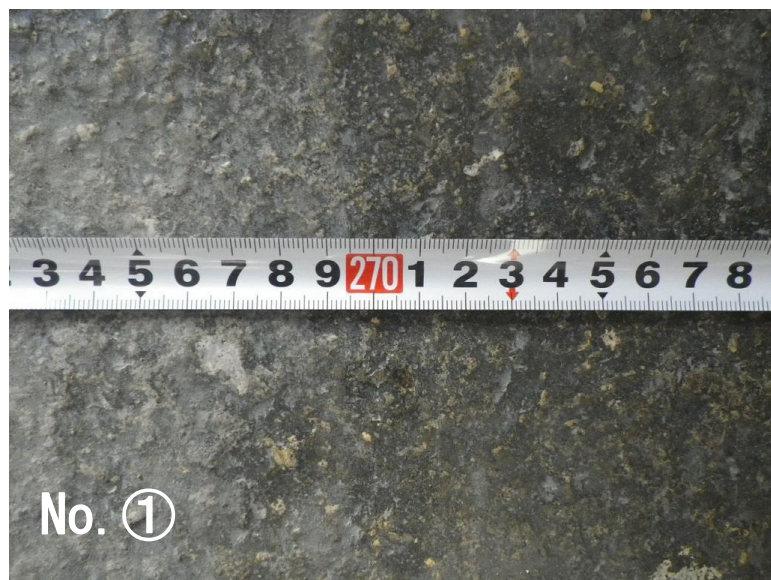
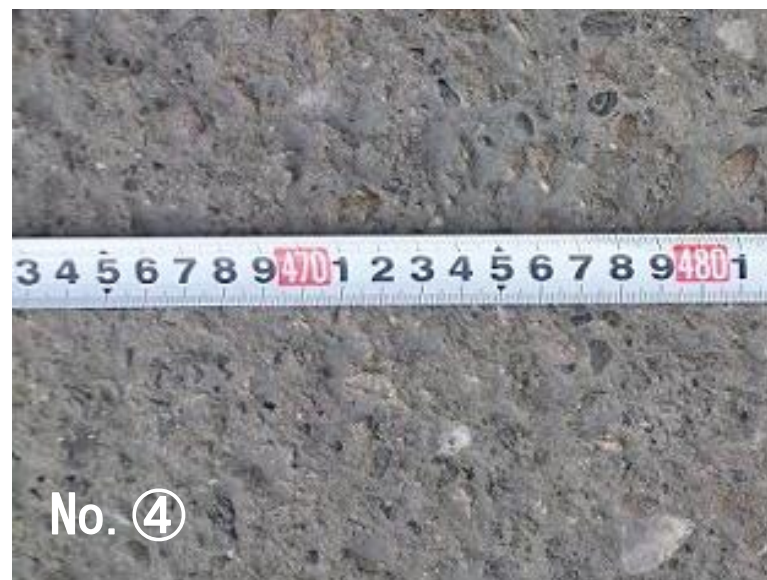
調査箇所

- ・住友大阪セメント(株)大阪工場構内道路(大型車走行)
- ・供用80年以上、現在まで問題なく供用中

調査箇所No.	屋根の有無	雨がかりの有無	想定セメント種類
①	あり	なし	シリカセメント
②	あり	あり(雨吹込み)	高炉セメント
③	なし	あり	高炉セメント
④	なし	あり	普通セメント

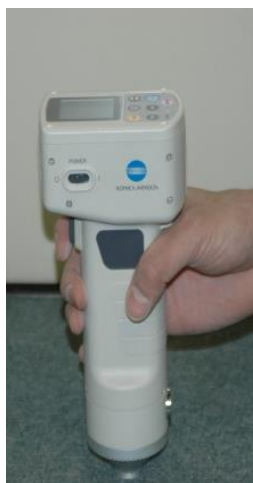
試験項目	試験方法
すべり抵抗性	DFテスト(動摩擦係数、 μ_{60})
	振り子式スキッドレジスタンステスト(BPN)
路面反射率	色彩色差計
強度	シュミットハンマーによる強度推定
	コア供試体の圧縮強度
鉱物組成同定	粉末X線回折(カルサイトに着目)

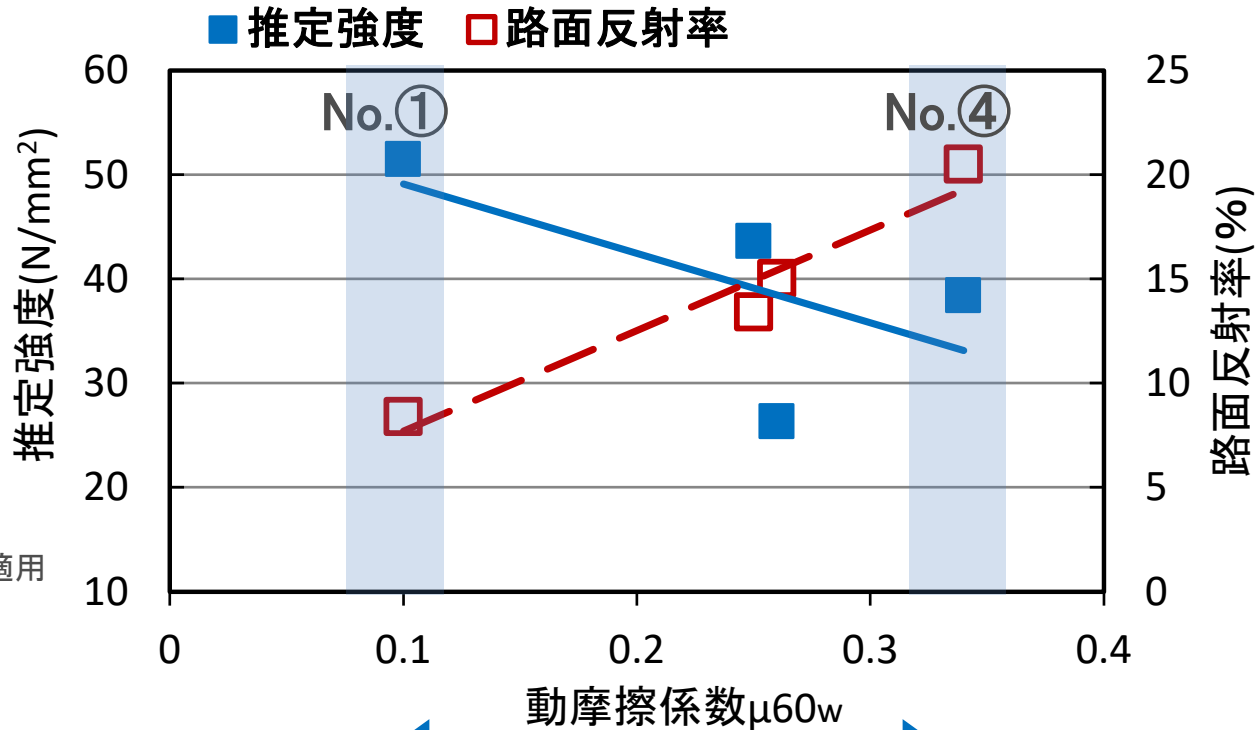
3.2 すべり抵抗と強度および反射率の関係

※日本材料学会式適用

推定強度大、反射率小

推定強度小、反射率大

- ・表面反発度大(炭酸化)
- ・表面黒っぽい

⇒緻密化の影響か

- ・表面反発度小
- ・表面白っぽい

⇒降雨の影響か
